**RESOLUCIÓN No. 001-2026/IC/GG/JCS**

| | PROYECTO CORREDOR VIAL INTEROCEÁNICO SUR, PERÚ - BRASIL<br>TRAMO 4: AZANGARO – PUENTE INAMBARI | |

| INF. N°135-SST-SEG-OSP | |
| ASUNTO | Atención y respuesta al Reclamo N.° 000208 |

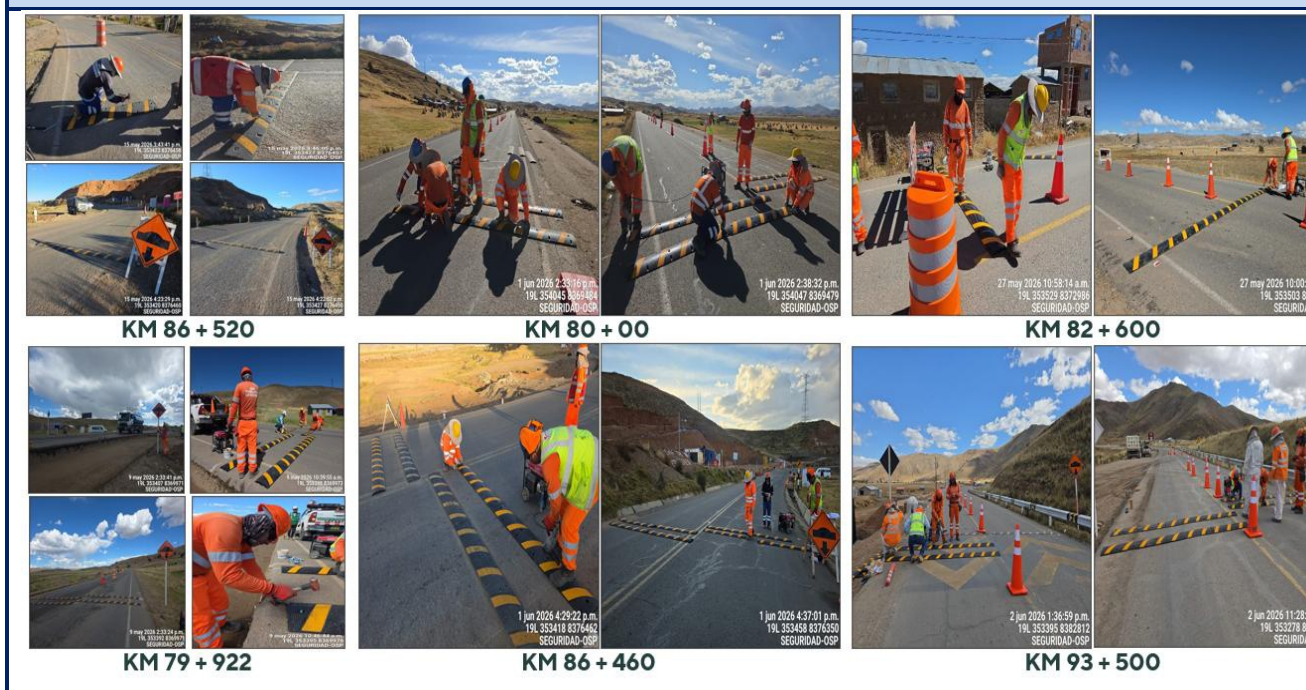
Algunas Evidencias fotográficas de la Implementación de gibas reductoras en puntos identificados críticos (sectores con accidentes viales).

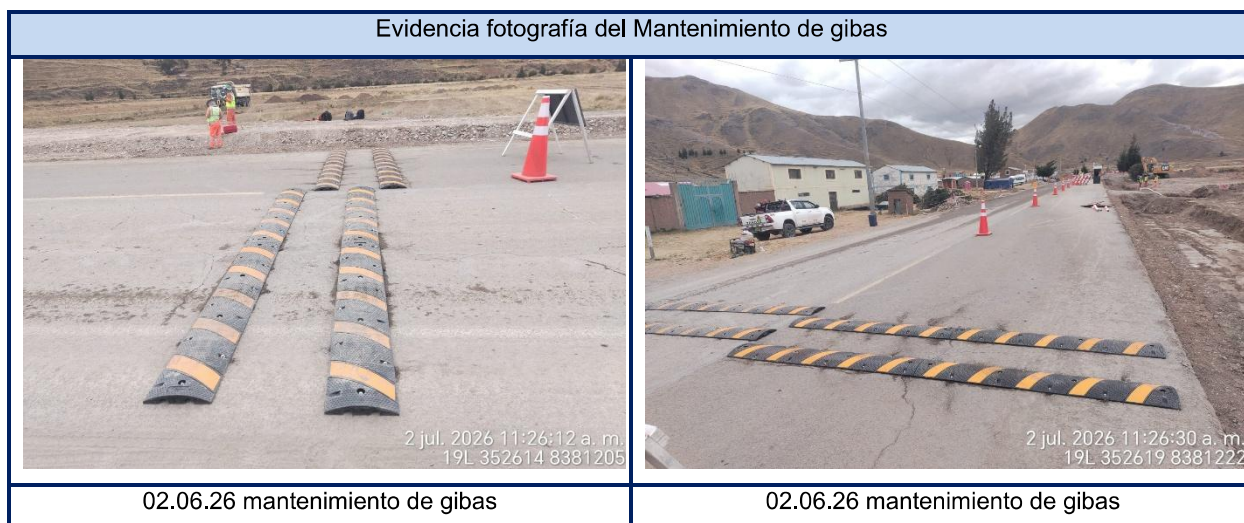
El Proyecto ASSA realiza verificaciones periódicas para evaluar el estado, fijación, visibilidad y funcionalidad de las gibas instaladas. Cuando se identifica deterioro, desplazamiento, pérdida de elementos o cualquier condición que pueda afectar su desempeño, se dispone el mantenimiento, acondicionamiento, reposición o retiro correspondiente.

Por lo tanto, con la información disponible no resulta técnicamente posible atribuir que el daño vehicular mencionado a los dispositivos reductores de velocidad. Sin perjuicio de ello, se mantendrán las inspecciones y acciones de mantenimiento necesarias para garantizar que estos elementos cumplan su función preventiva sin generar condiciones inseguras para los usuarios.

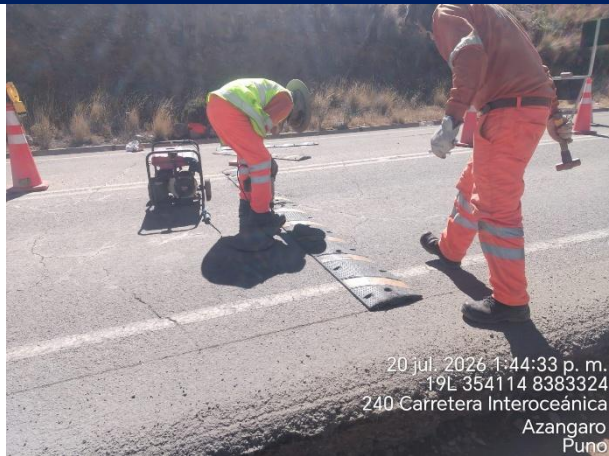
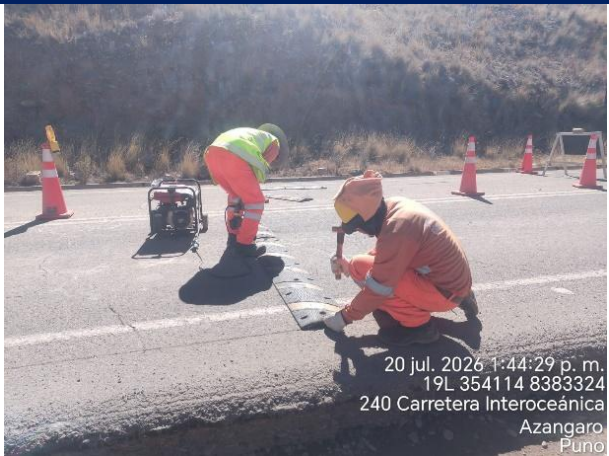
| Evidencia fotografía del Mantenimiento de gibas | |
|---|---|
| 20.07.26 mantenimiento de gibas | 20.07.26 mantenimiento de gibas |

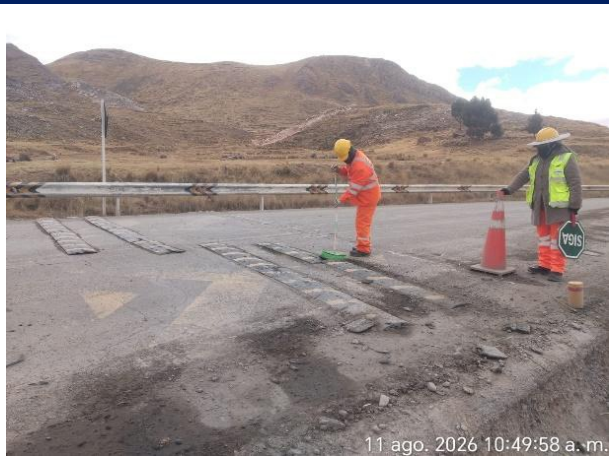
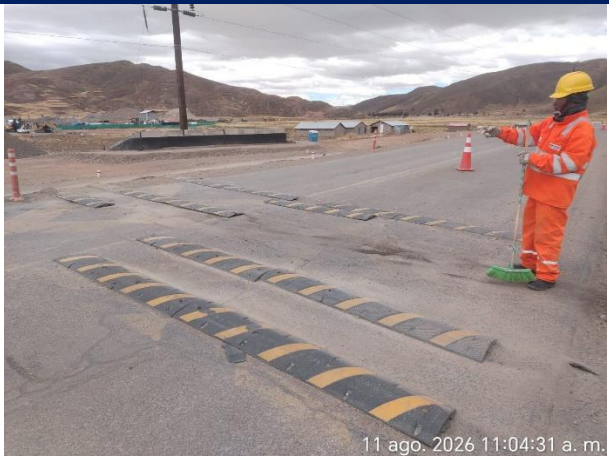
| Evidencia fotografía del Mantenimiento de gibas | |
|---|---|
| 11.08.26 mantenimiento de gibas | 11.08.26 mantenimiento de gibas |

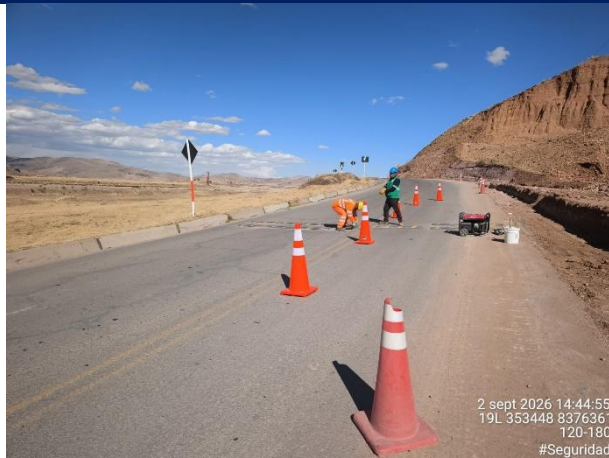
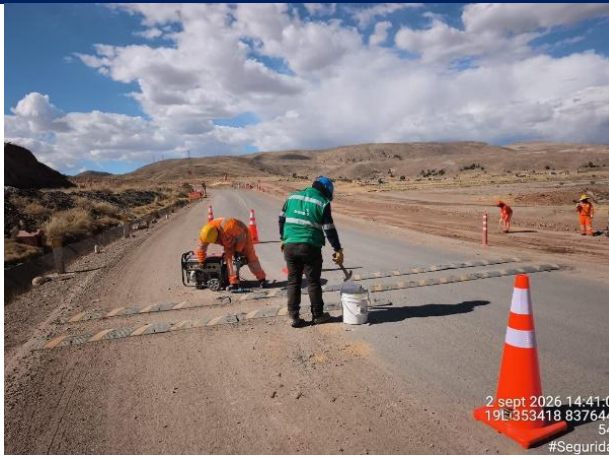
| Evidencia fotografía del Mantenimiento de gibas | |
|---|---|
| 02.09.26 mantenimiento de gibas | 02.09.26 mantenimiento de gibas |

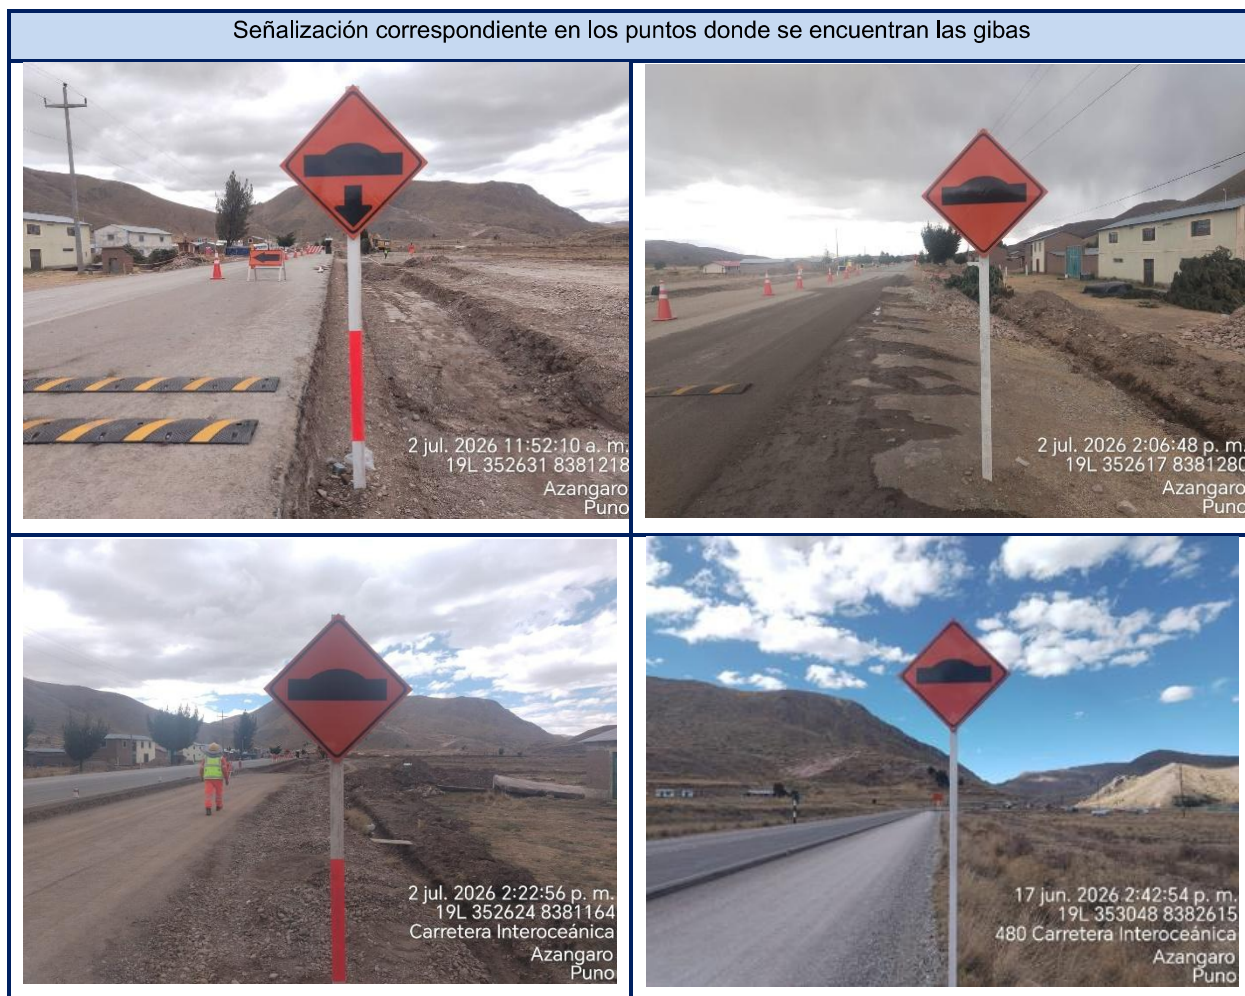
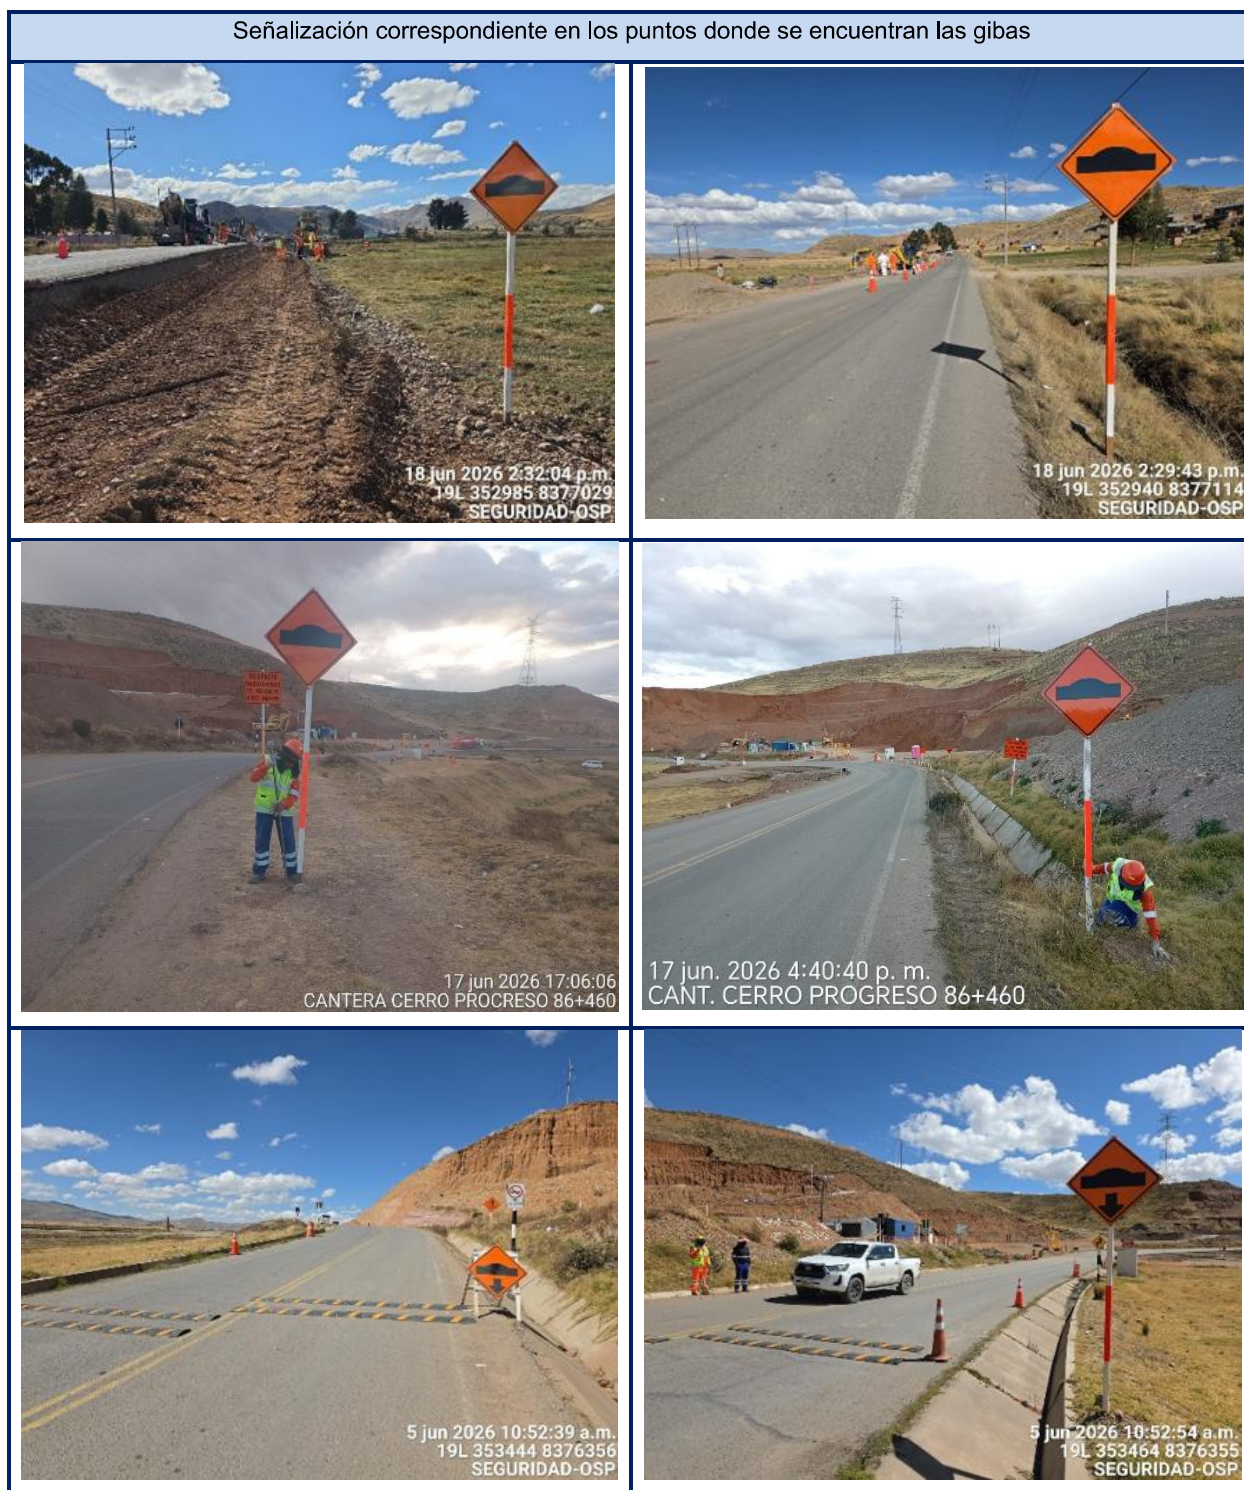
De igual manera, cada reductor de velocidad cuenta con la señalización correspondiente, mediante señales preventivas que advierten al usuario sobre la presencia de gibas a 50 m de anticipación, complementadas con señalización ubicada en el punto de instalación. Asimismo, a lo largo del Sub Tramo Asillo–San Antón se dispone de señales reglamentarias de velocidad máxima de 20 km/h, 30 km/h y 40 km/h, según las condiciones de cada sector.

A continuación, se adjuntan algunas evidencias fotográficas de las señalizaciones implementadas en obra.
